Termografía Infrarroja

Ref: Termografía

En función de los estudios llevados a cabo sobre la línea de 33KV ET Gral. Cabrera – Reconector Charras, presentamos los informes correspondientes a los puntos calientes encontrados, con el objeto de que se lleven a cabo los mantenimientos predictivos necesarios.

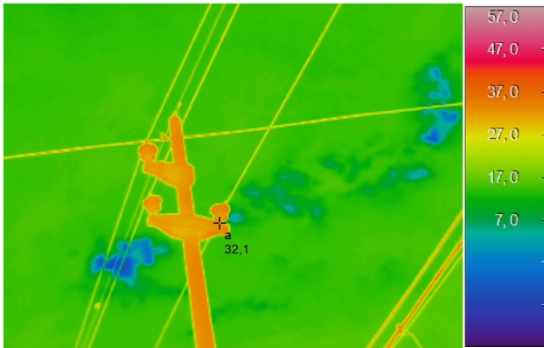
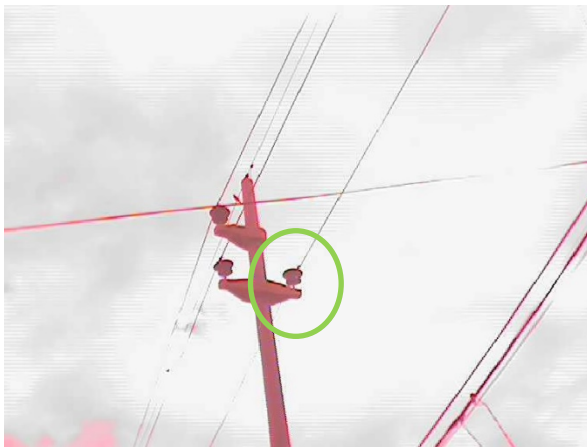
Aislador de apoyo del lado de la línea de edificación en el poste n°810.

File name:TH787371.SIF
 Measure day:2022/12/12
 Meas. Time:11:35:49
 Comment:
 Camera Model:TH7800
 Range:20.0C-250.0C
 Image mode:515
 External Lens:Standard
 Emissivity:0.96
 Ambient Temp: 30.4C

Reemplazar el aislador.

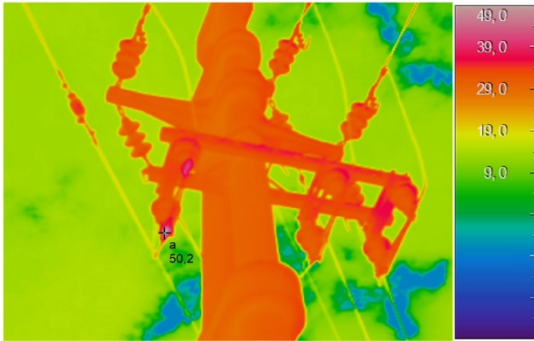
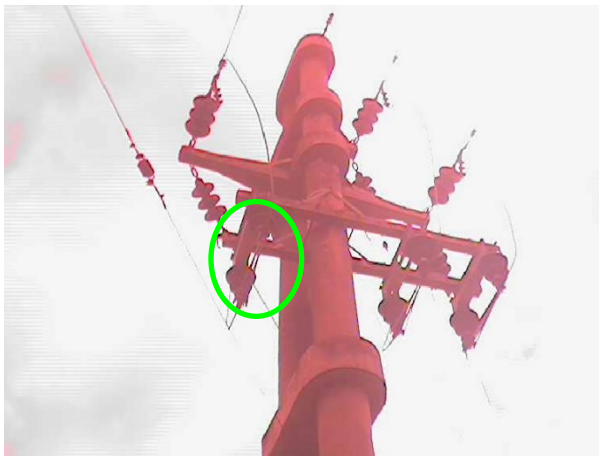
Seccionador a cuchillas de 33KV del lado oeste de la calle Chubut.

File name:TH787372.SIF
 Measure day:28/2/2012
 Meas. Time:11:09:11
 Comment:
 Camera Model:TH7800
 Range:20.00-256.00
 Image mode:216
 External Lens:Standard
 Emissivity:0.96
 Ambient Temp: 38.4C

- Limpiar y ajustar los elementos de contacto.

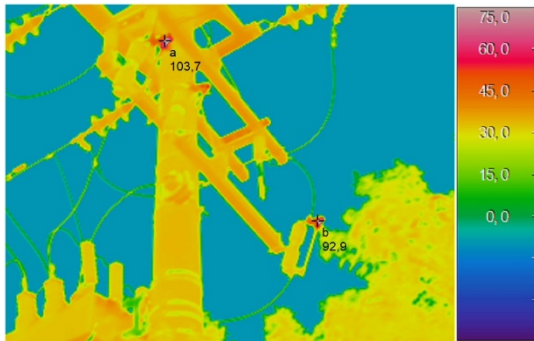
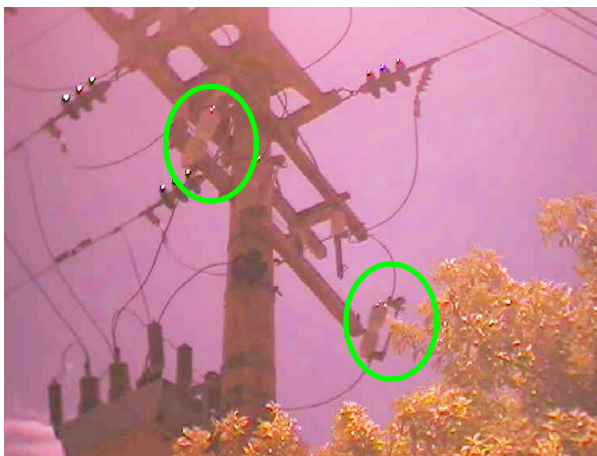
Seccionadores XS de 33KV derecho e izquierdo de La Rioja y Santa Fe.

File name:TH78733.SIF
 Measure day:28/2/2012
 Meas. Time:13:12:29
 Comment:
 Camera Model:TH7800
 Range:20.00-256.00
 Image mode:216
 External Lens:Standard
 Emissivity:0.98
 Ambient Temp: 37.2C

- Reemplazar seccionadores.
